# Hochleistungsgewebe ins Altrohr: schnelle und dauerhafte Wiederherstellung der Betriebssicherheit

**Schlauchlining** ■ Das Berliner Trinkwasser wird über ein 7.900 Kilometer langes Rohrnetz verteilt und zu 262.000 Hausanschlüssen, 62.000 Hydranten und 90.000 Schiebern gepumpt. Doch auch bei konsequenter Wartung sind Rohrschäden nicht völlig zu verhindern. Aufgezeigt wird, dass die Berliner Wasserbetriebe zur Behebung der Rohrschäden individuell abgestimmte Lösungen umsetzen können – wie unlängst bei der schnellen und dauerhaften Wiederherstellung der Betriebssicherheit einer Trinkwasserleitung DN 500 GG mittels Gewebeschlauchrelining.

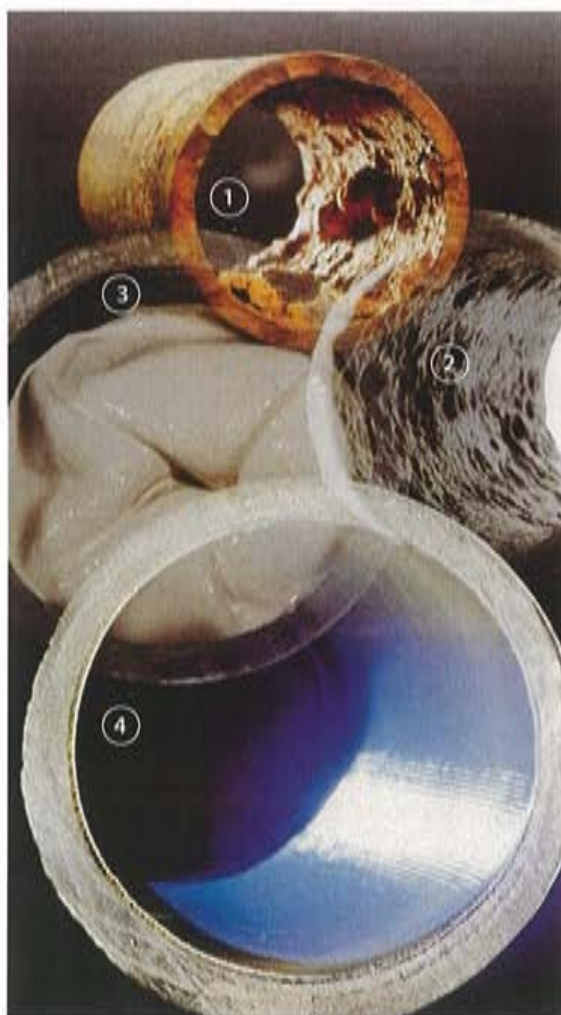
**Abb. 1** (1) Ausgangssituation in krusiertes und lokal geschwächtes Trinkwasserrohr, (2) mittels Sandstrahlen gereinigtes Graugussrohr, (3) Reversion des klebstoffgefüllten Gewebeschlauchs, (4) längsfaltenfrei und bruchsicher ausgekleidetes Rohr

In Abwägung aller Rahmenbedingun-  
gen und unter Beachtung der zur Ver-  
fügung stehenden Finanzmittel wird  
vorgeschlagen, die Rohrleitung auf der  
Länge von circa 520 Metern zwischen  
Modersohnstraße und Bödikerstraße  
mit Gewebeschlauchrelining zu reha-  
bilitieren. Bei diesem Verfahren wird  
ein mit Kunststoff beschichteter Ge-  
weschlauch zunächst mit Klebstoff  
getränkt. Mittels Druckluft erfolgt dann  
die Reversion in die zu rehabilitieren-  
de Rohrleitung. Dabei wird die kleb-  
stoffbenetzte Seite des Geweschlauchs  
umgestülpt und vollflächig mit der zu-  
vor gereinigten Rohrlinnenseite verklebt  
(Abb. 1 + 2). Betriebssichere Anschlüsse

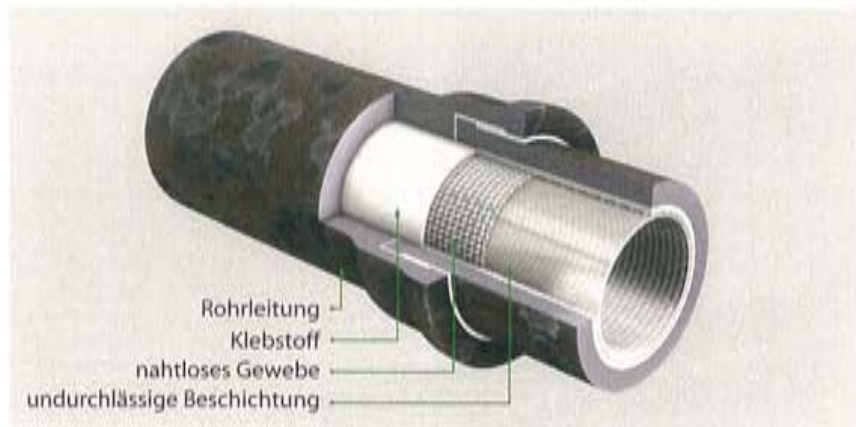
Abb. 2 Auskleidung der Rohrlinnenseite durch vollflächige und hinterwanderungs-  
dichte Verklebung mit einem nahtlos rundgewebten Geweschlauch aus hochfesten  
und alterungsbeständigen Fasern

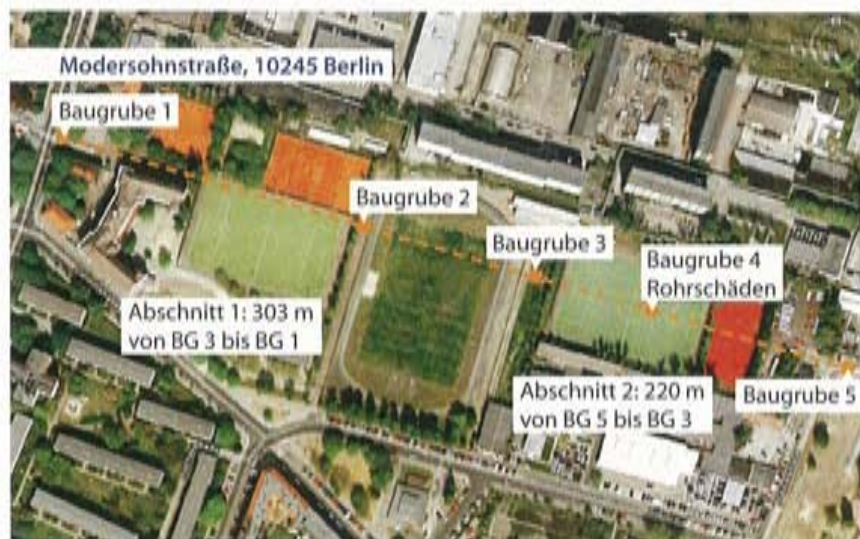
Abb. 3 Anordnung der Baugruben und Streckenabschnitte mit Längen  
von 303 Metern (Abschnitt 1) und 220 Metern (Abschnitt 2)

21. März 2008: Aufgrund der örtlichen Gegebenheiten und vorhandener Armaturen wurden insgesamt fünf Baugruben angelegt und zwei Abschnitte für die Gewebeschlauchreversion mit Längen von 220 und 303 Metern festgelegt (Abb. 3). Die Anordnung der Baugruben konnte dabei so erfolgen,

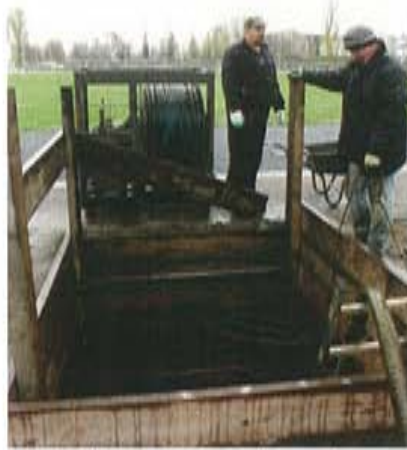
Abb. 5 Kleine Reinigungsbaugrube zur Wasser-HD-Reinigung mit mobiler Schlauchhaspel und Rotordüse mit 1500 bar (Blick von Baugrube 2 in Richtung Baugrube 3)

dass außer der Baugrube im Bereich des Rohrbruchs keine weiteren Sportflächen beansprucht wurden oder durch Reinigungs- und Inspektionsgeräte beeinträchtigt wurden. Alle vorbereiteten Arbeiten sind abgeschlossen. Die Innenreinigung (Abb. 4) der Rohrleitung ist durch eine Wasserhöchstdruckreinigung (Abb. 5) und anschließender partieller Sandstrahlung erfolgt.

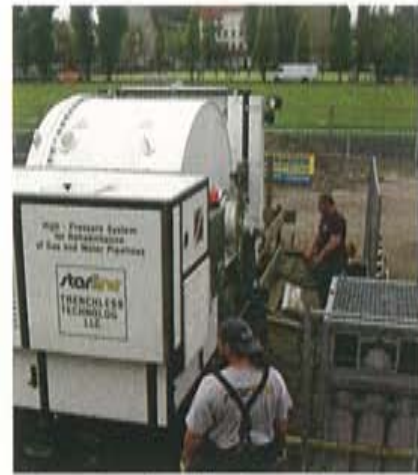
Abb. 6 Gewebeschlauchreversion von Baugrube 3 in Richtung Baugrube 1 auf einer Länge von 303 Metern. Dabei werden zwei Sportplätze und ein Schulhof unterquert.

24. März 2008: In Abschnitt 1 erfolgt die Reversion des Gewebeschlauchs. Für die Streckenlänge von 303 Metern werden insgesamt über 1.000 kg Klebstoff angemischt und in den Gewebeschlauch eingefüllt. Die Reversion erfolgt von Baugrube 3 in Richtung Baugrube 1 an der Modersohnstraße. Hier erweist sich die selbstfahrende und damit mobile Drucktrommel (Abb. 6) als besonders vorteilhaft, da eine exakte Positionierung an der Baugrube im Bereich einer Tribüne erfolgen kann. Trotz des hohen Arbeitsgewichts von circa

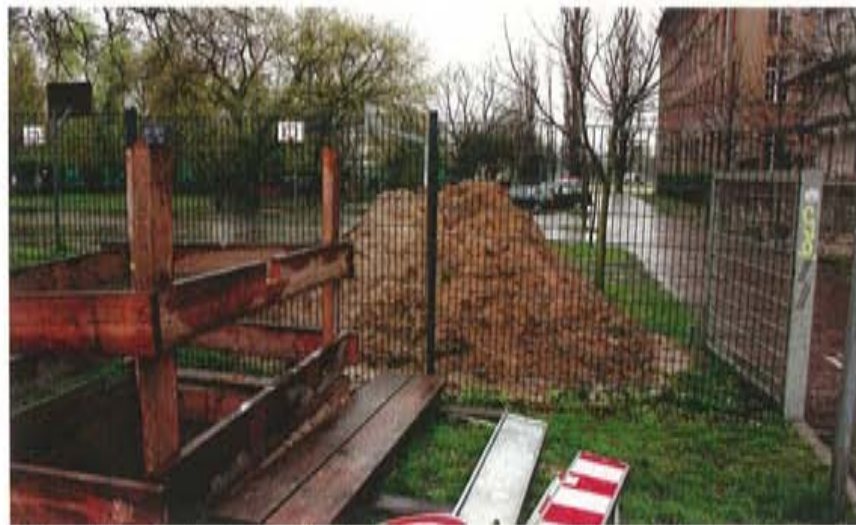
Abb. 7 Kleine Zielgrube des Abschnitts 1 an der Modersohnstraße (Baugrube 1)

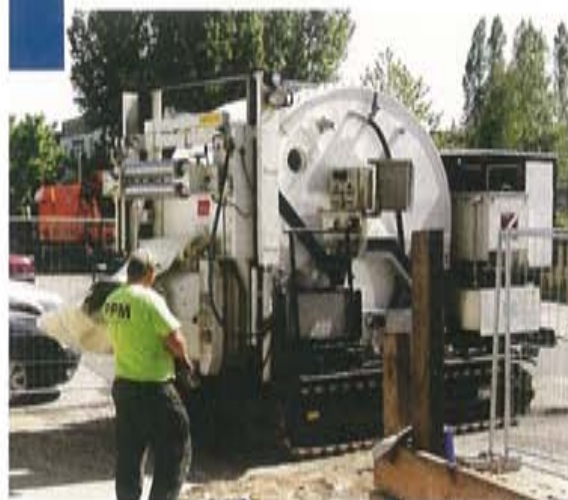
**Abb. 8** Positionierung der selbstfahrenden Drucktrommel auf gummibewehrtem Raupenfahrwerk an der Startgrube (Baugrube 5)

14 Tonnen entstehen durch das gummibewehrte Raupenfahrwerk keine Schäden an der Oberflächenbefestigung. Da der Gewebeschlauch in seinem Durchmesser auf den Innendurchmesser der zu rehabilitierenden Leitung ausgelegt ist, wird trotz des hochfesten Gewebes eine längsfaltenfreie Auskleidung erreicht. Durch das kalt aushärtende Kleb-

25. März 2008: Die Gewebeschlauchreversion des 220 Meter langen Abschnitts 2 wird durchgeführt. Hierfür kommen etwa 800 kg Klebstoff zum Einsatz. Die Reversion erfolgt von Baugrube 5 an der Bödikerstraße (Abb. 8 + 9) zur Baugrube 3 hin.

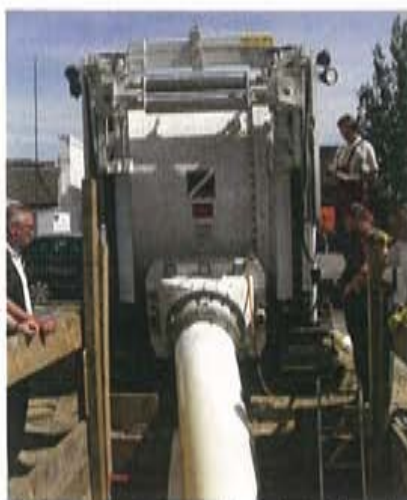
**Abb. 9** Drucktrommel bei der Schlauchreversion an der Startgrube (Baugrube 5) von Abschnitt 2.
