Karl Weiss verlegt in Berlin dickwandige Brandenburger Schlauchliner ohne Peroxidhärtung

Bauvorhaben in der Düsseldorfer Strasse für die Berliner Wasserbetriebe

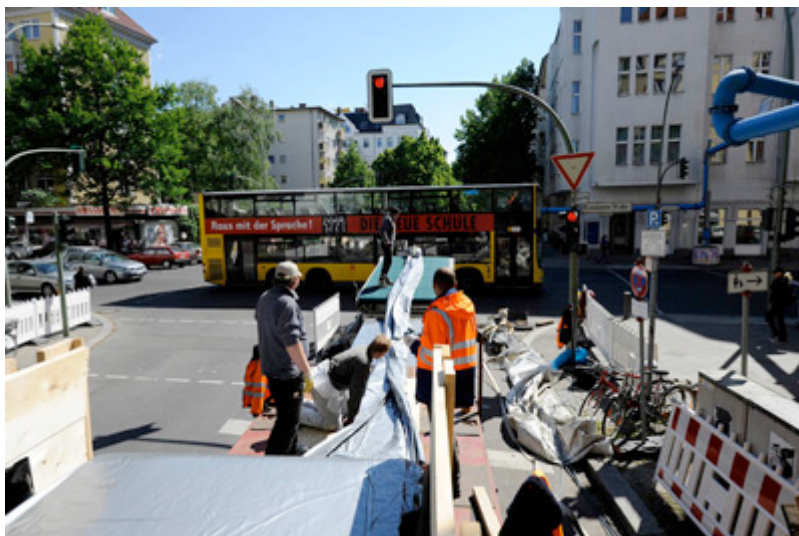
Die Baustelle in der Düsseldorfer Straße

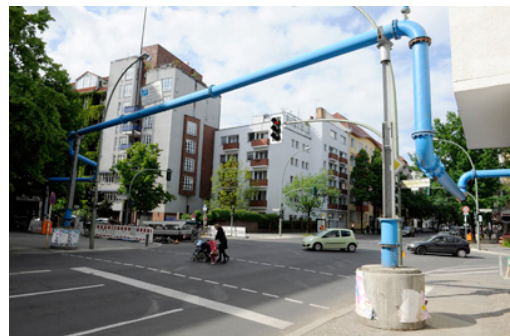
Eine besondere Herausforderung stellte die Wasserhaltung bei diesem Projekt dar. Um auch Beeinträchtigungen für Fußgänger während der Sanierungsarbeiten zu minimieren, musste die Wasserhaltung, die die Vorflut gewährleistete, nicht, wie von den Wasserbetrieben ursprünglich geplant, auf dem Gehweg, sondern in fünf Metern Höhe errichtet werden. Die mit einem Pumpwerk

ausgestattete provisorische Leitung hatte eine Länge von 500 Metern. Nach Abschluss des ersten Bauabschnitts wurde die komplette Anlage ab- und am zweiten Sanierungsabschnitt wieder aufgebaut. Außerdem verlangte die zentrale und dadurch verkehrstechnisch komplexe Lage der Baustelle ein hohes Maß an organisatorischem und logistischem Know-how. Eine möglichst geringe Belastung für die Anwohner war auch ein Anliegen von Bernd Wiese: „Selbst wenn bei der grabenlosen Kanalsanierung kaum Lärm entsteht, brauchen wir trotzdem immer das Verständnis der Anlieger. Daher haben wir die eigentlichen Sanierungsarbeiten lediglich an zwei Werktagen in der Woche durchgeführt.“ Um diese Tage dann auch zeitlich ausschöpfen zu können, musste eine Ausnahmegenehmigung bei der Senatsverwaltung eingeholt werden.

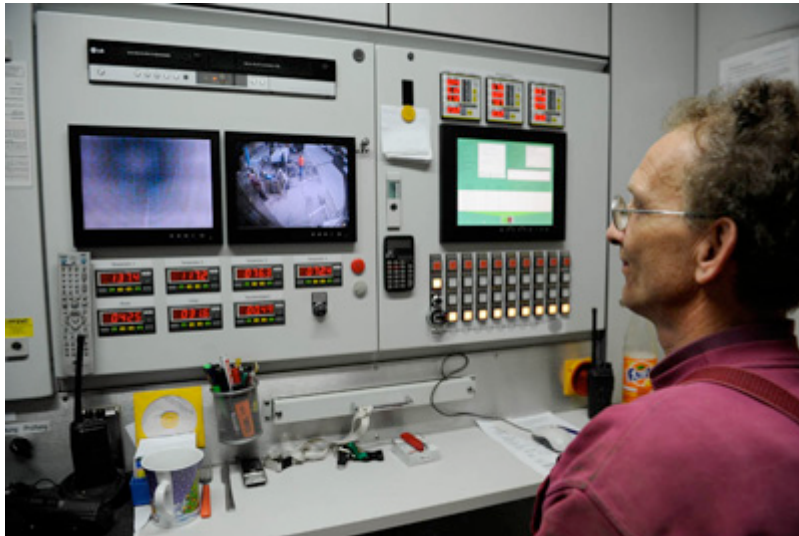
Die Aushärtung des Liners wird genauestens überwacht und protokolliert

nennt Philipp Bergmann, der Leiter des Auftragszentrums bei Brandenburger: "Das liegt zum einen an dem speziellen gewickelten Lineraufbau des Brandenburger Liners, zum anderen am transparenteren Harz-Glas-Verbund. Dadurch dringen die UV-Strahlen zur Aushärtung tief und gleichmäßig in die Materialstruktur ein. Eine Aushärtung des Liners bis zu einer Wandstärke von 12,6 mm ist so ohne Peroxid möglich.“ Es wurden, so Bergmann, sogar schon Baustellen mit 13,3 mm Wandstärke erfolgreich ausgeführt. Um die vollständige Aushärtung bei hohen Wandstärken sicherzustellen, wird die Geschwindigkeit, mit der die neungliedrige UV-Lichterkette mit jeweils 1.000 Watt Leistung durch den Liner läuft, nach Herstellervorgaben auf 40 Zentimeter pro Minute eingestellt. Bei Bauabschnitten von im Durchschnitt 100 Metern Länge, die in Berlin realisiert wurden, lag die Aushärtezeit damit bei ca. 4 Stunden.
